دراسات فى
علاج وصيانة
الأخشاب الجافة

علاج وترميم
مجموعة التماثيل الخشبية التى عثر عليها بمصطبة "كاعبر"

تأليف
د. نادية لقمة

وزارة الثقافة
المجلس الأعلى للآثار

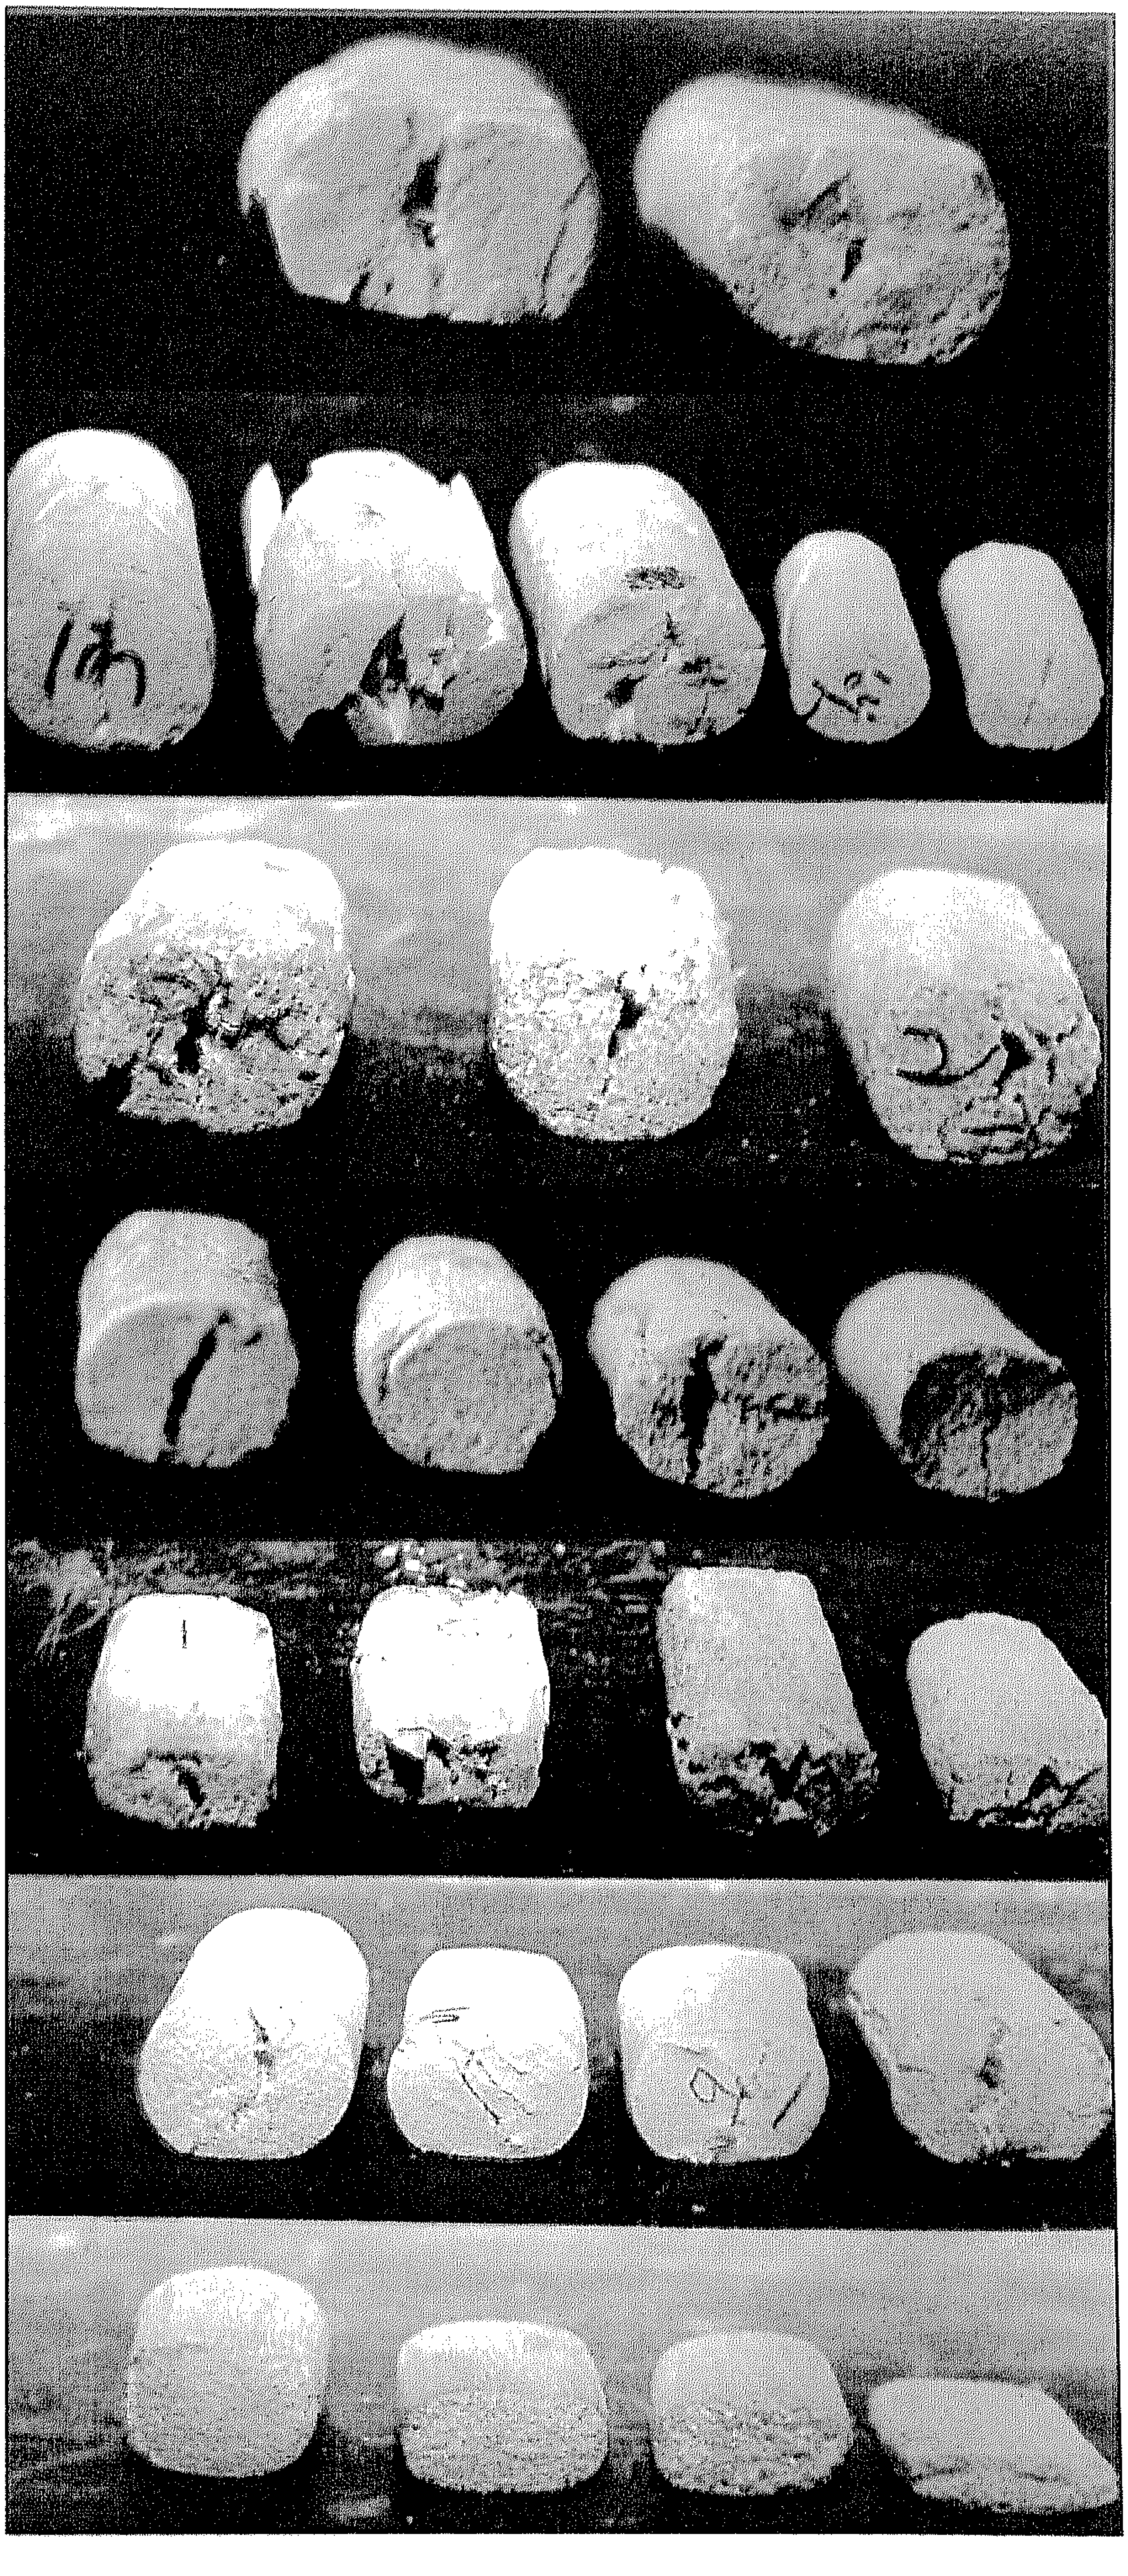
صورة (١٦١ أ ب ج د هـ و ز)

توضح نتيجة أختبار الشد غير المباشر على العينات الأسطوانية للمواد و المخاليط المالئة حيث:

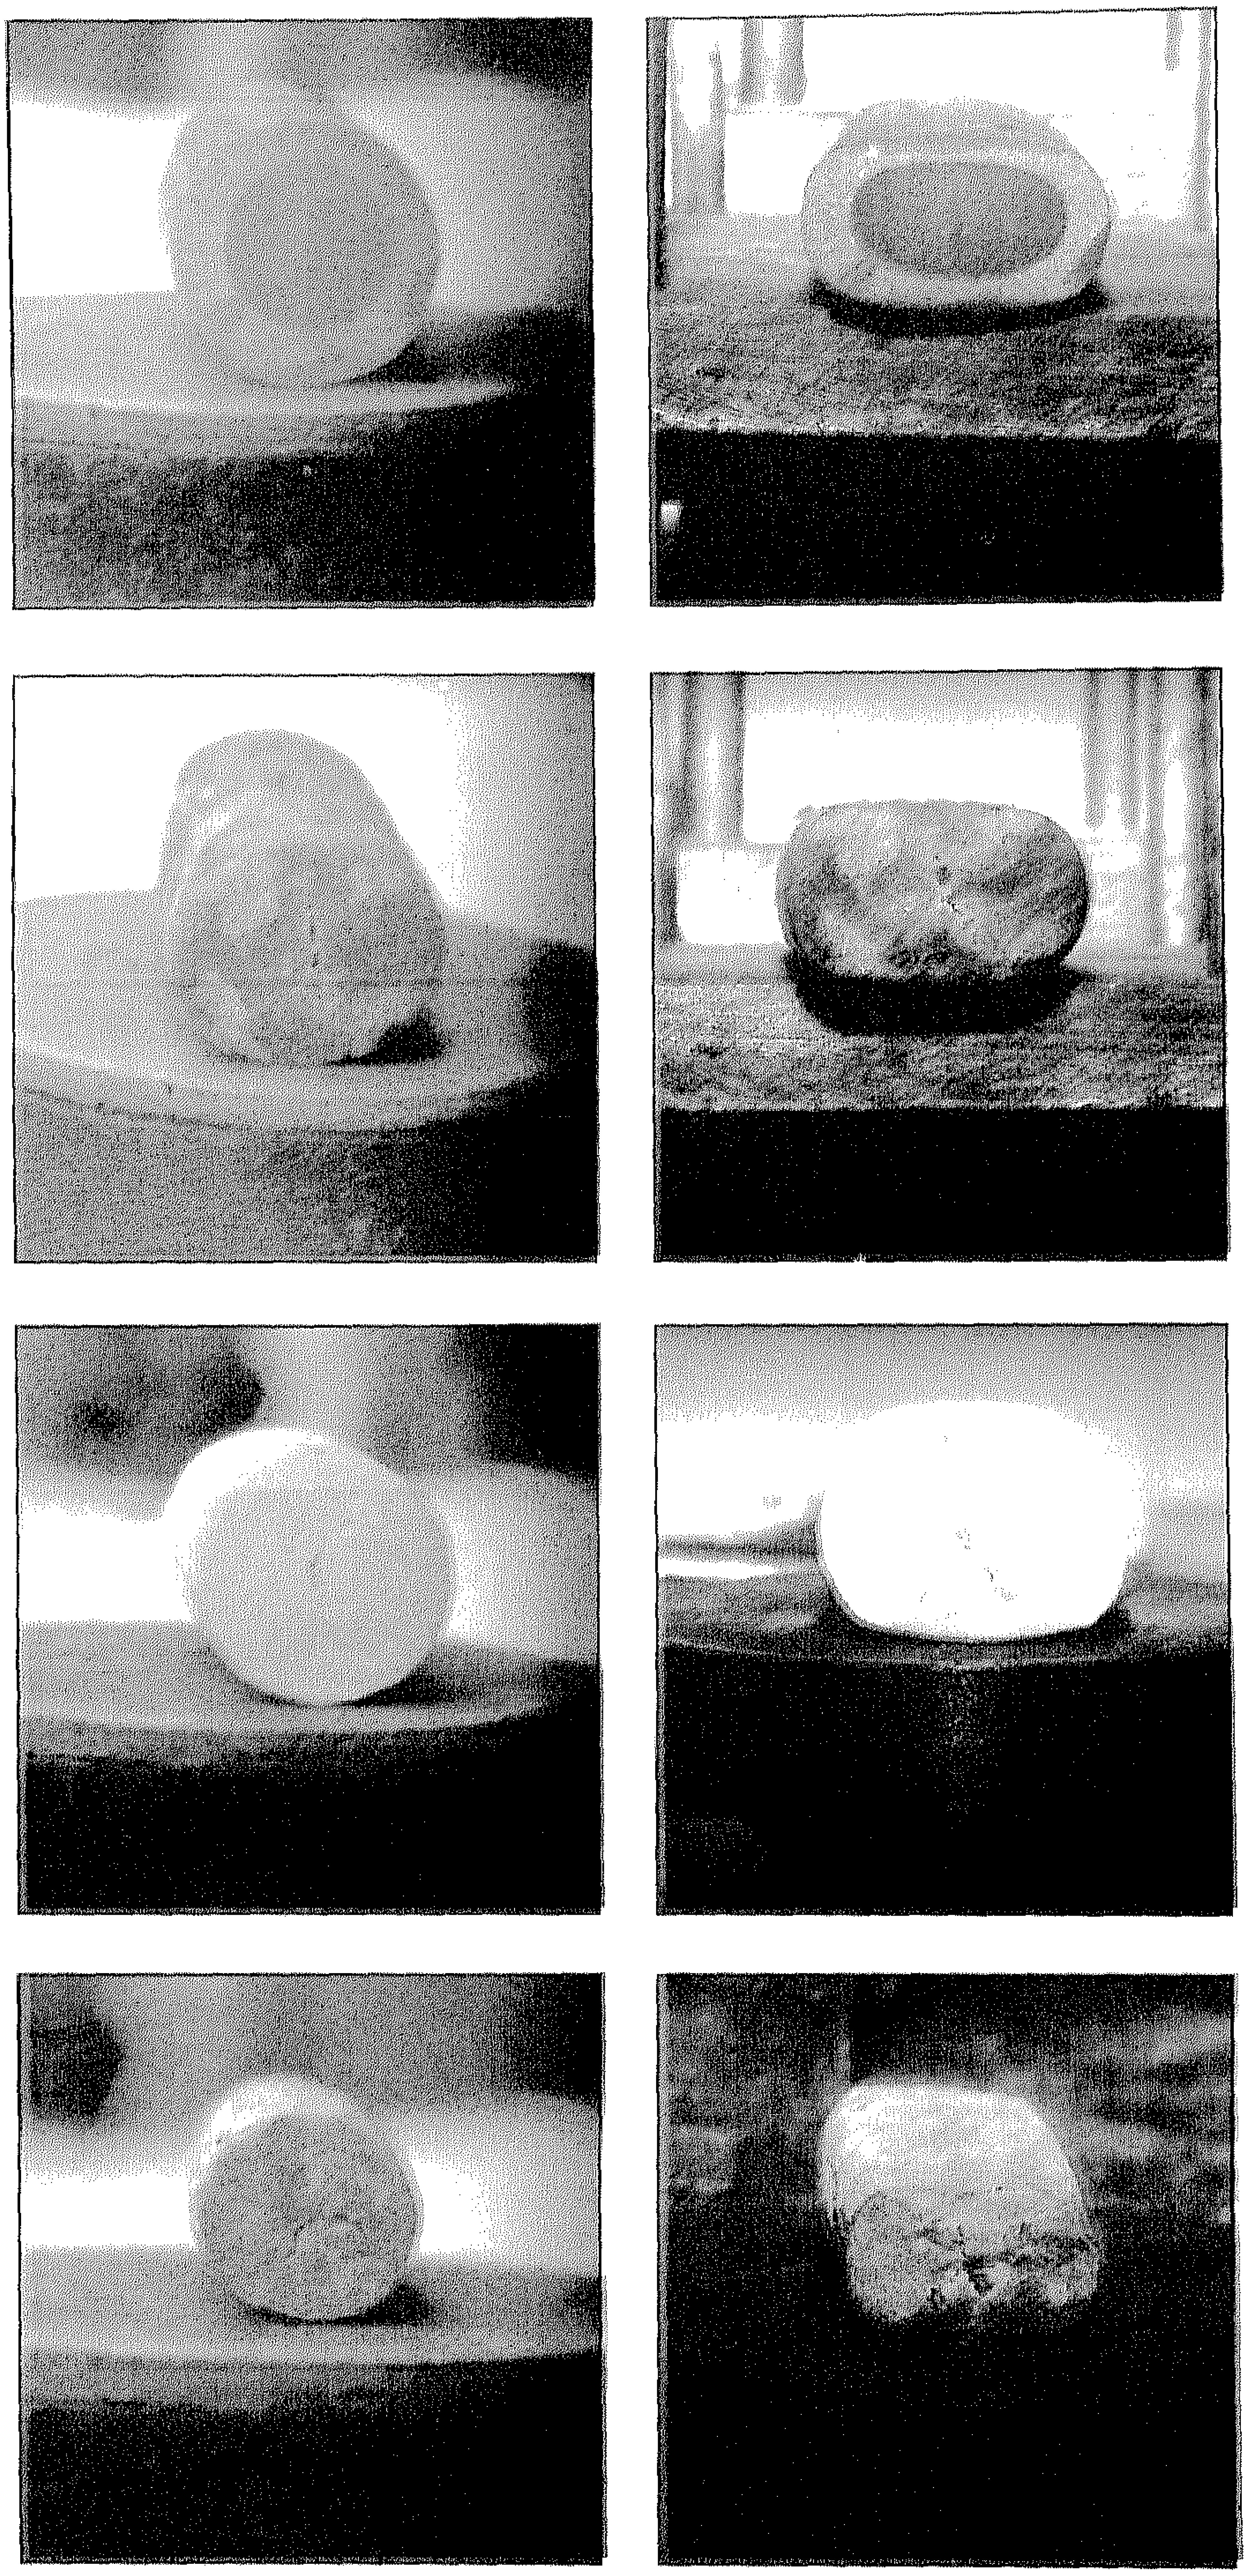
صورة رقم (١٦٢. أ ب ج د)

العينات الأسطوانية لمخاليط الأرالديت بعد إجراء اختبار قياس تحمل قوى الشد غير المباشرة مباشرة و بعد ٢٤ ساعة .

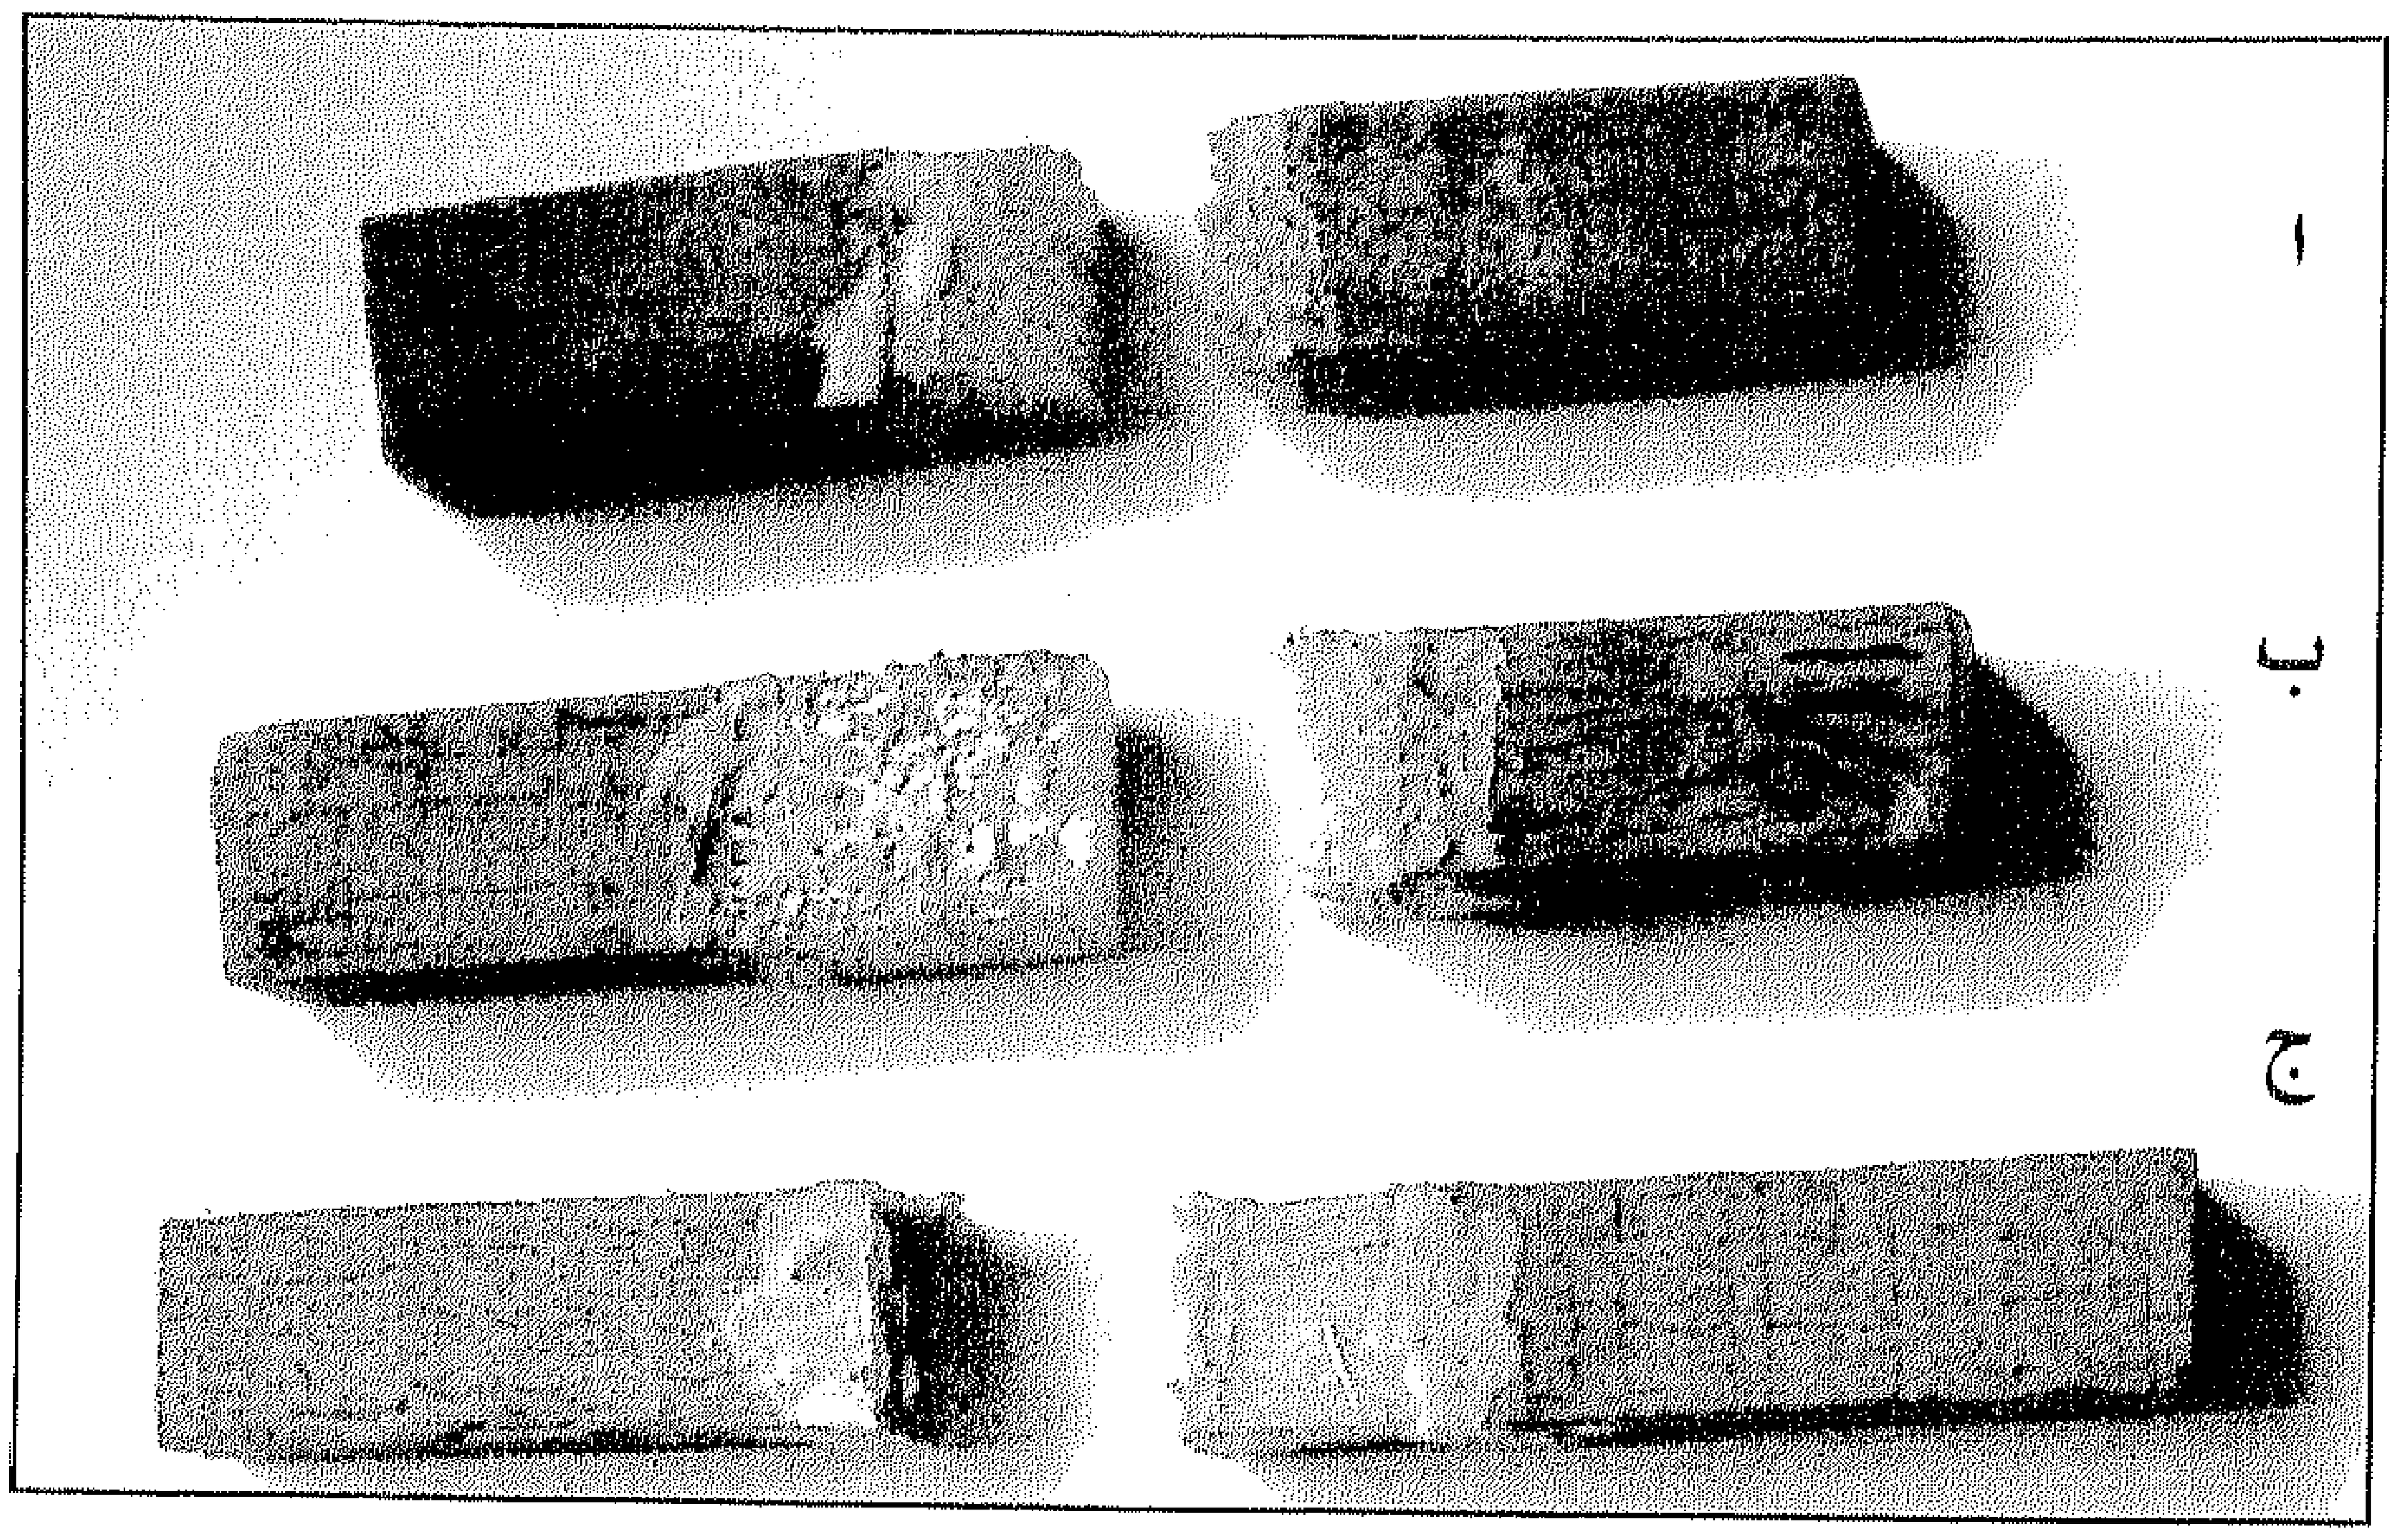
صورة رقم (١٦٤ أ ب ج)

توضح المظاهر المختلفة لانهيار العينة رقم (١١) بناء على اتجاة تحميل ضغوط أجهاد الانحناء حيث :

أ ـ ب ـ عند تحميل الضغط فى اتجاة الألياف أدى إلى سرعة انهيار العينة .

ج ـ عند وقوع الضغط عمودى على اتجاة الألياف انفصل خط اللحام نتيجة لأن تحمل مادة اللصق للضغط أقل عن العينة .

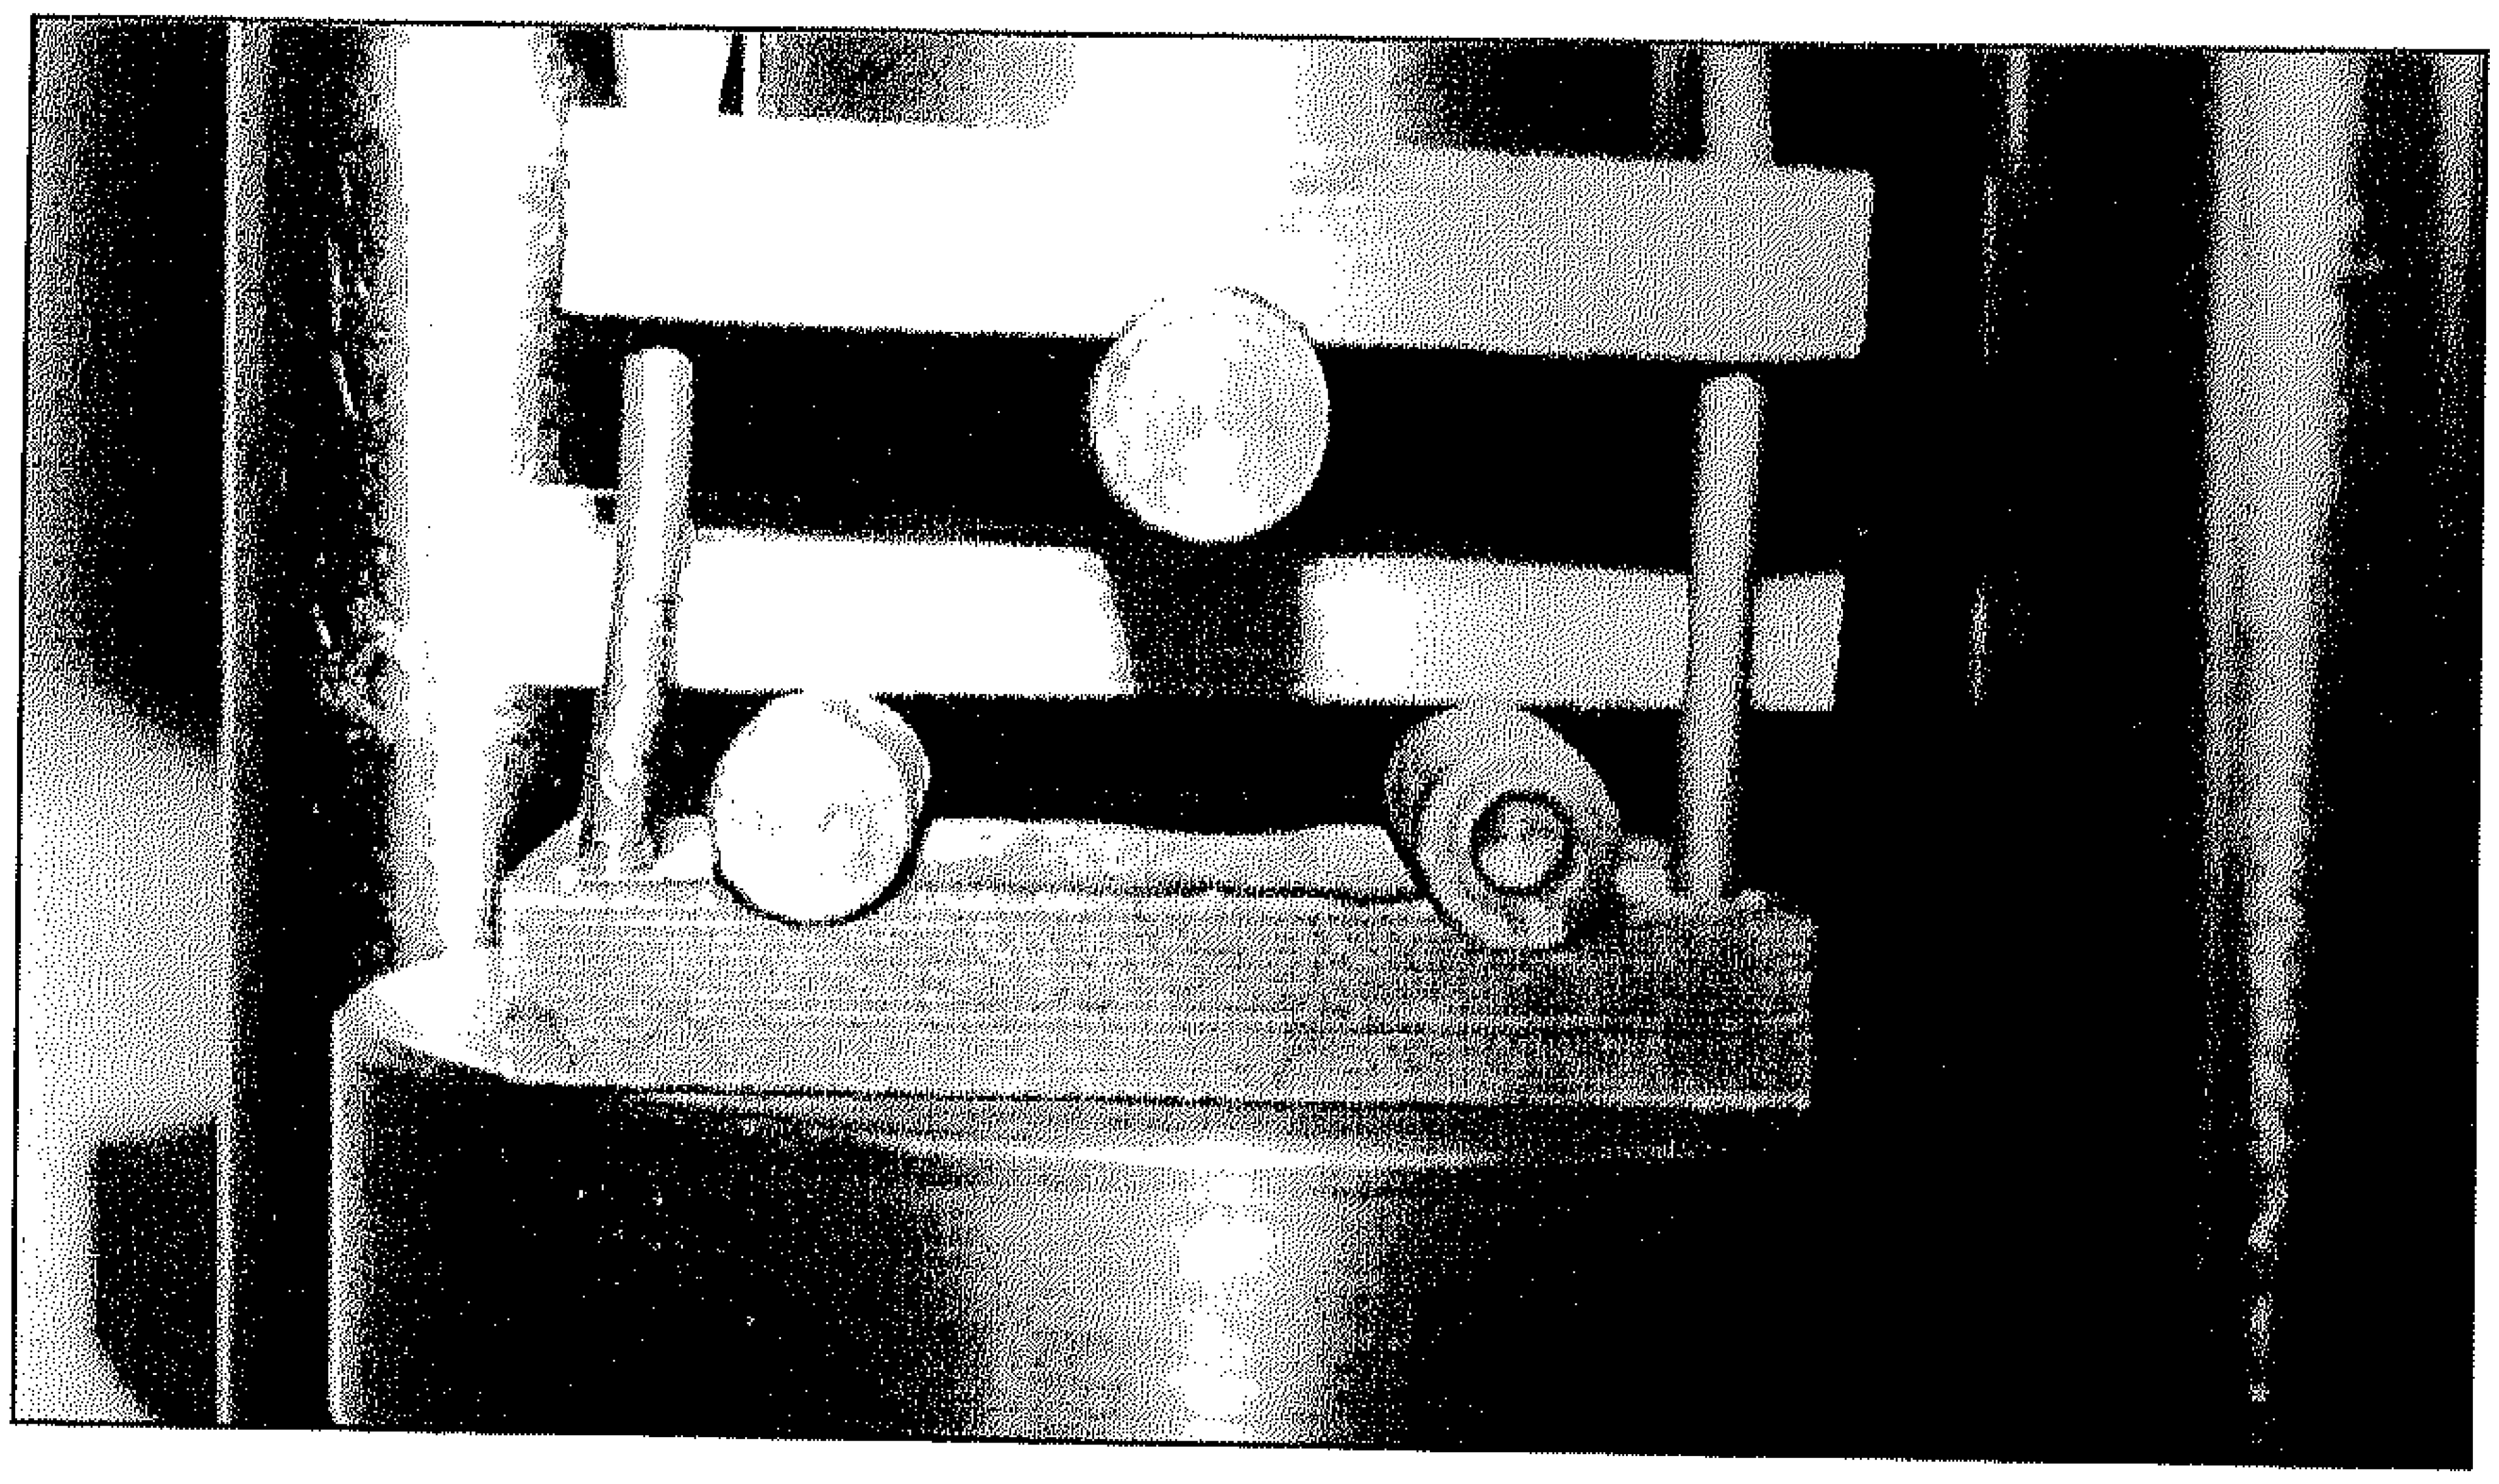
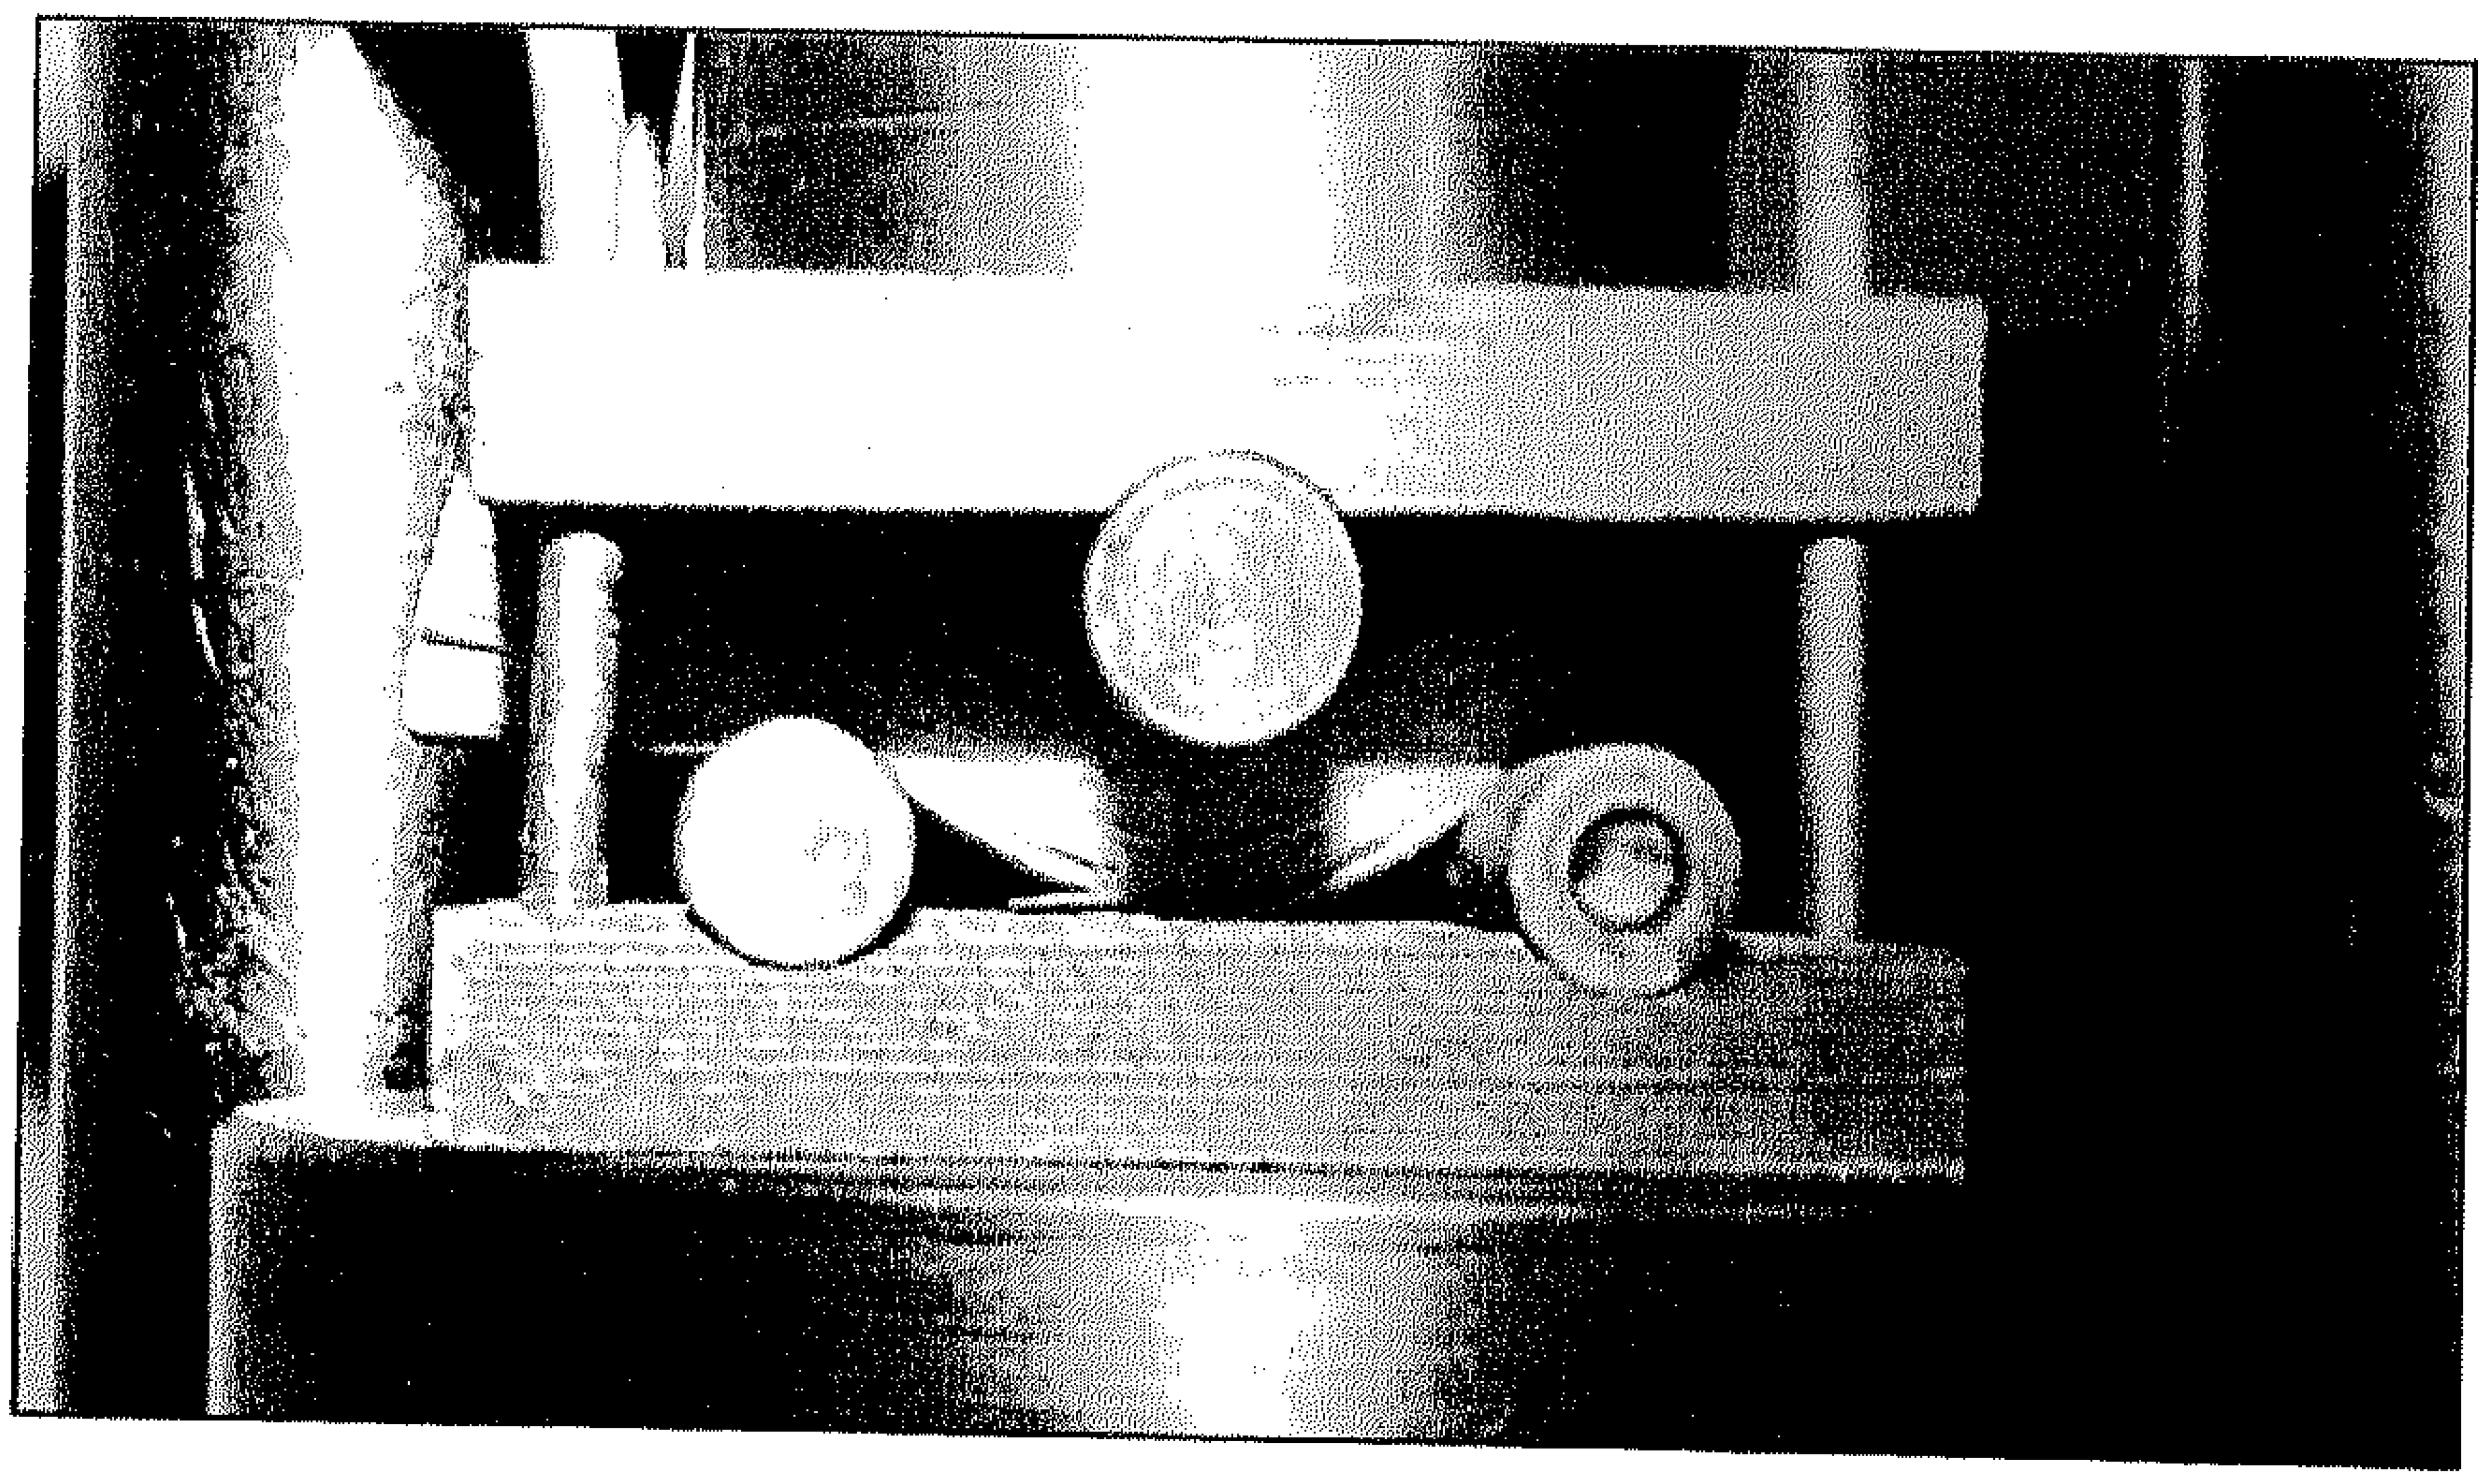
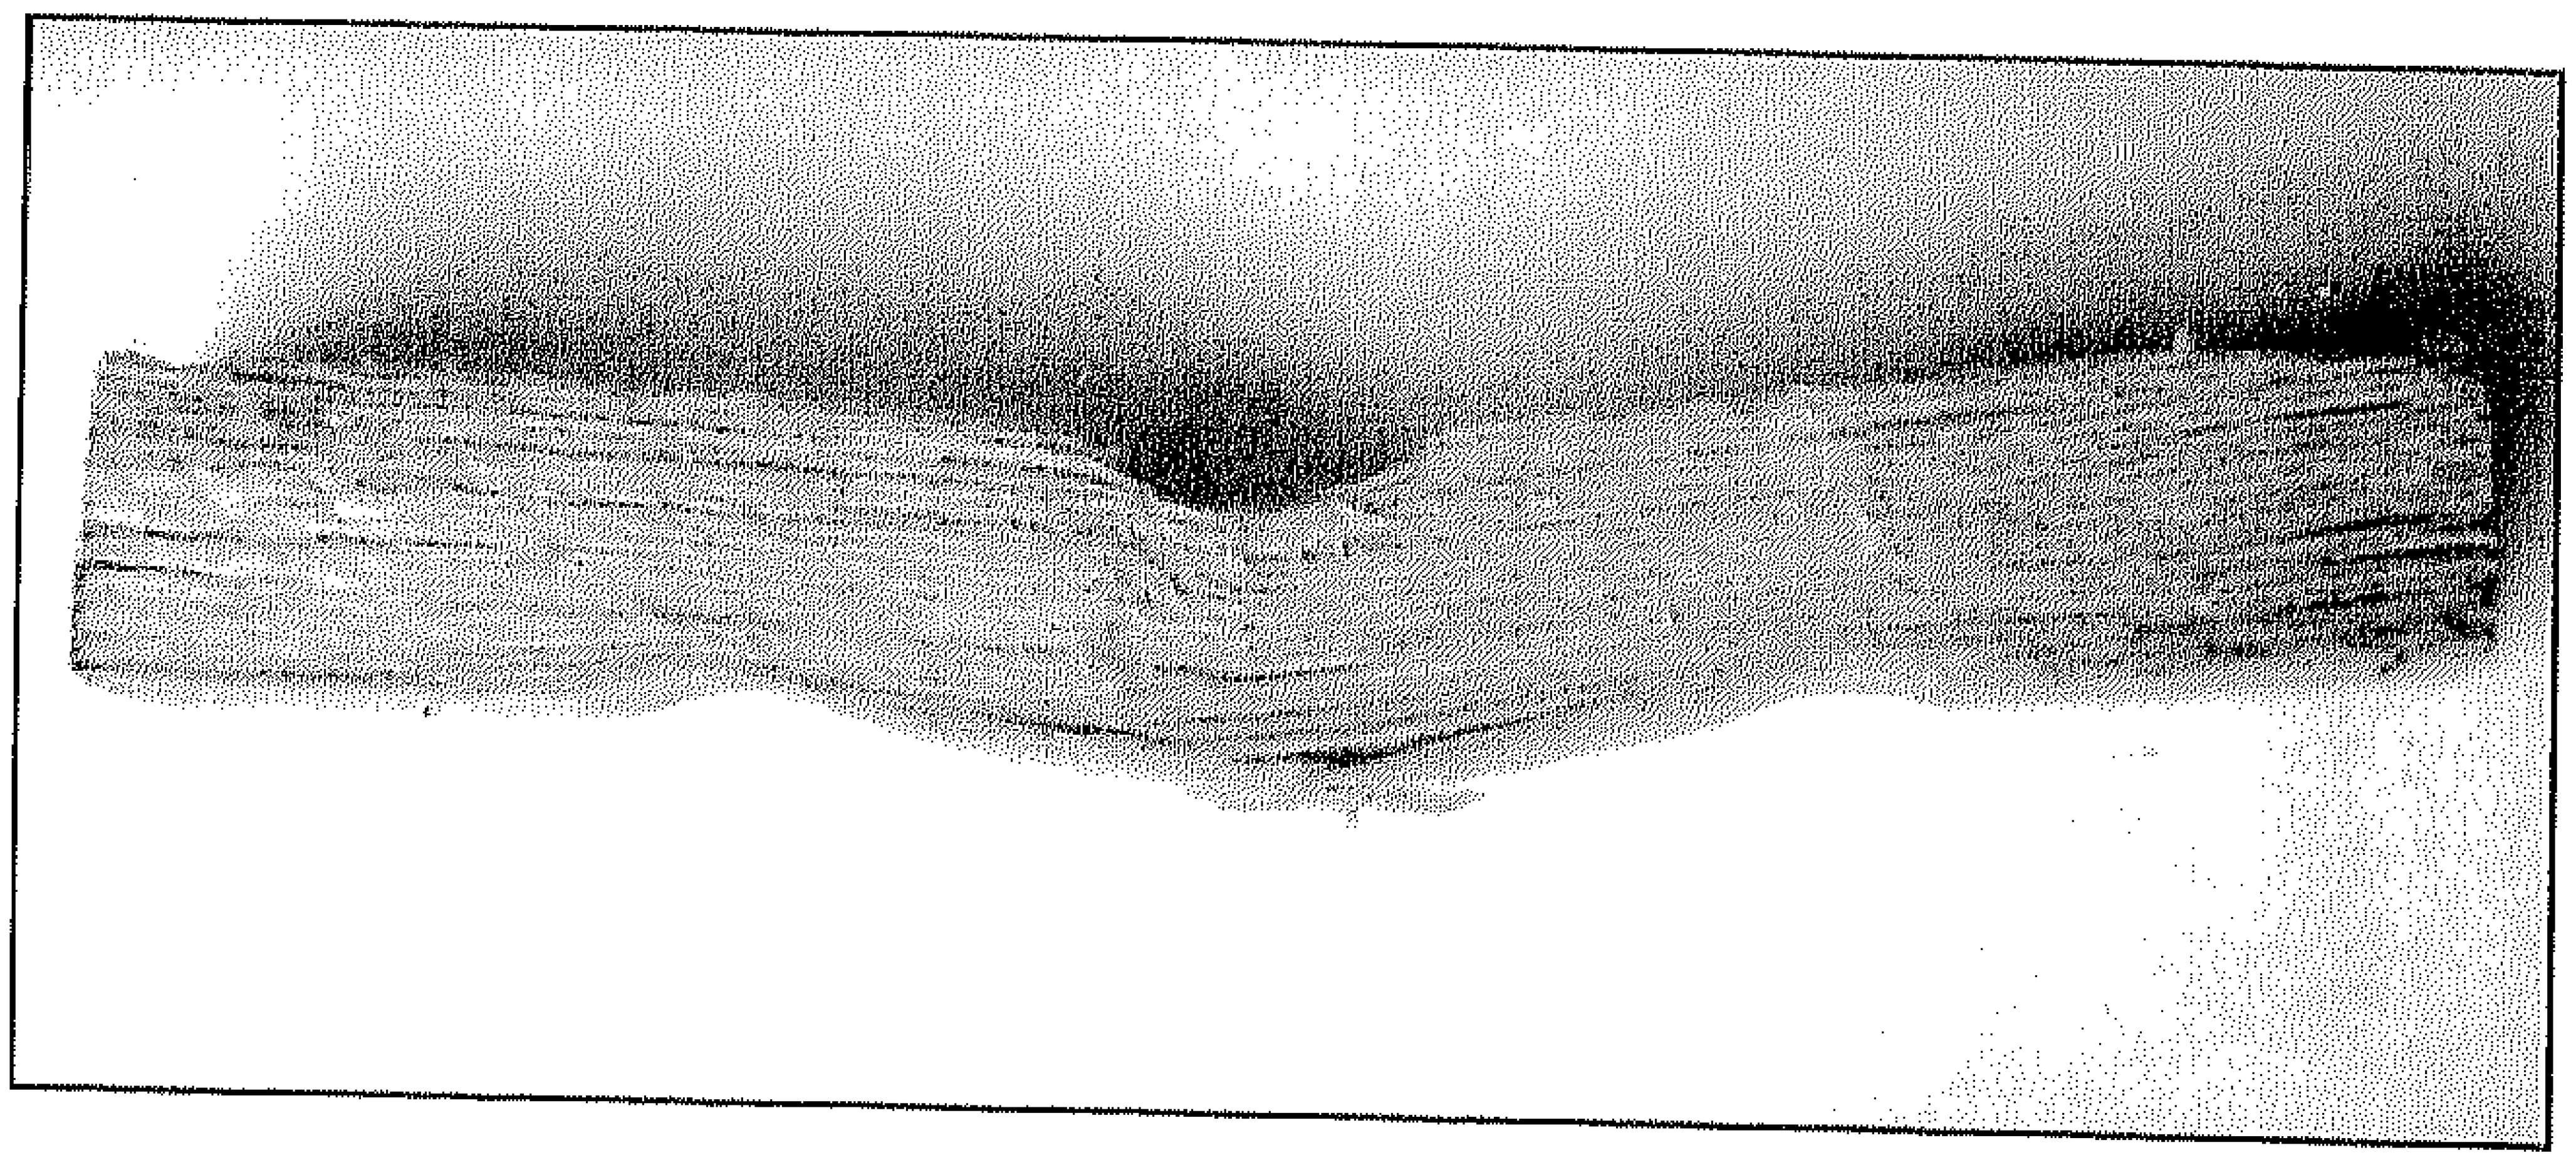
صورة رقم (١٦٥ أ ب ج)

توضح مراحل انهيار العينة رقم (١١) خلال أختبار قياس أجهاد الانحناء عند وقوع الضغط عمودى على أتجاة الألياف حيث :

ب ـ العينة عند ضغط انحناء ١٤١كجم/سم٢

ج ـ العينة بعد ٢٤ ساعة من رفع الضغط عنها و قد ارتدت جزئيا إلى شكلها الأصلى .
